INSPEÇÃO ELETROMAGNÉTICA EM CABOS DE AÇO – PONTES DE ACIARIA

INSPEÇÃO ELETROMAGNÉTICA DE CABOS DE AÇO DE IÇAMENTO DE CARGA LÍQUIDA EM ACIARIAS

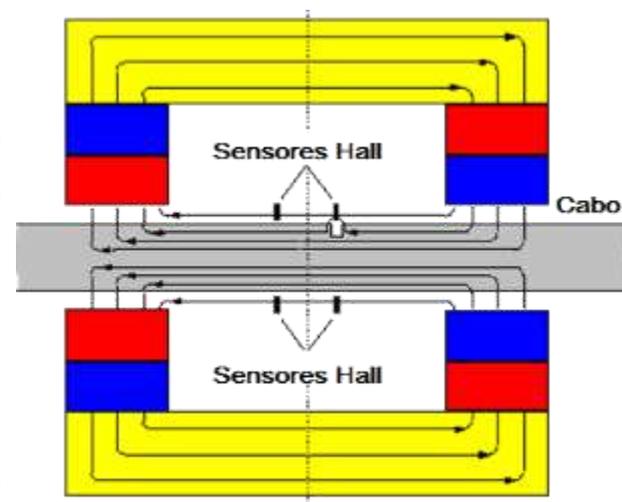
O PRINCÍPIO FÍSICO

A inspeção eletromagnética em cabos de aço consiste na passagem do cabo através do aparelho com ímãs permanentes capaz de magnetizá-lo com um campo forte o suficiente para a saturação do cabo. As descontinuidades no cabo são percebidas pelos sensores hall através das distorções nas linhas do fluxo magnético. Essas variações nas linhas do fluxo magnético determinam os defeitos localizados, (LF-Localized fault) que são fios rompidos e etc.. A detecção da perda de seção metálica (LMA – Loss of metallic cross sectional area) se dá pela indução de um fluxo magnético longitudinal a uma seção do cabo. Os sensores “Hall” captam e armazenam as variações de sinal digitalmente que são descarregados em processadores de dados e traduzidos na forma de gráficos.

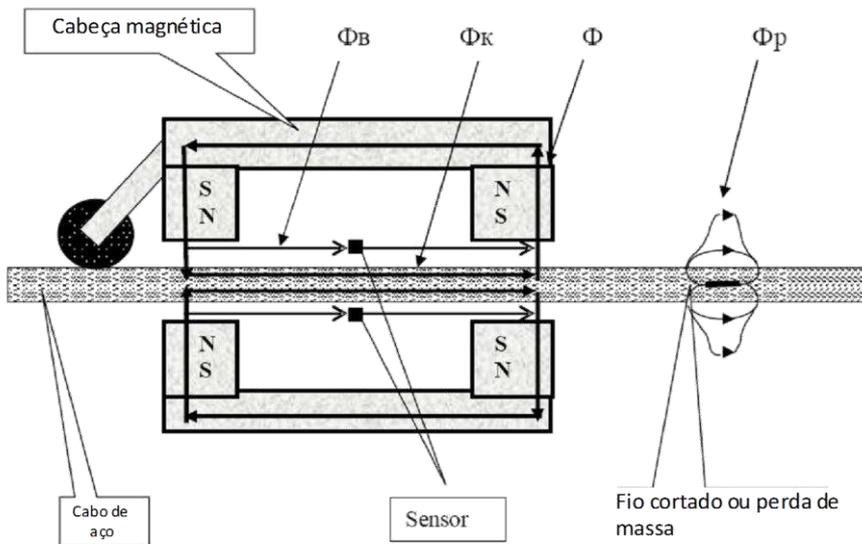
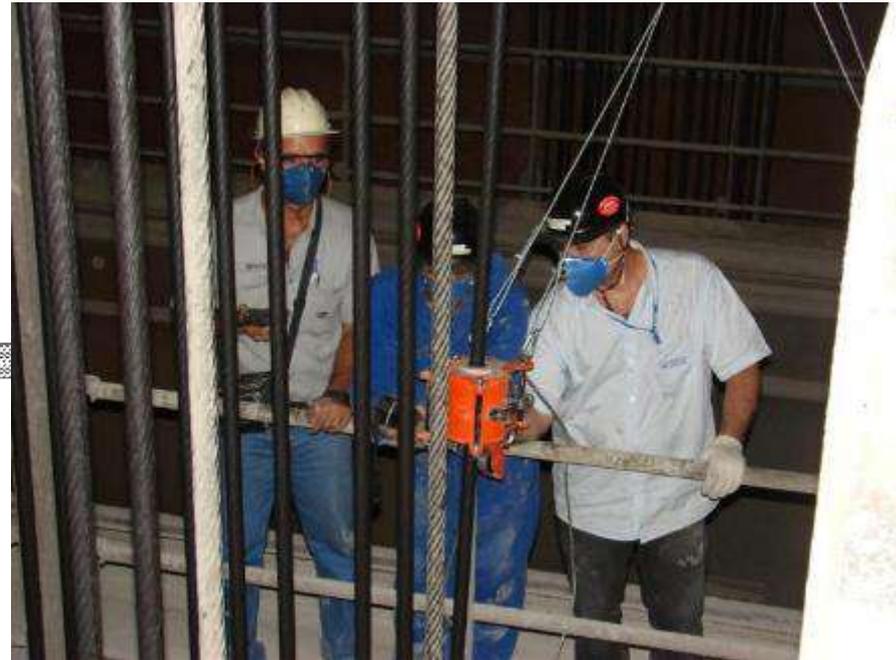
O ENSAIO

O método em questão utiliza detectores de fluxo magnético, que são posicionados entre os pólos do ímã permanente e o cabo de aço medindo o fluxo magnético que retorna do cabo de aço. Este fluxo magnético é proporcional à massa metálica compreendida entre os pólos do ímã permanente.

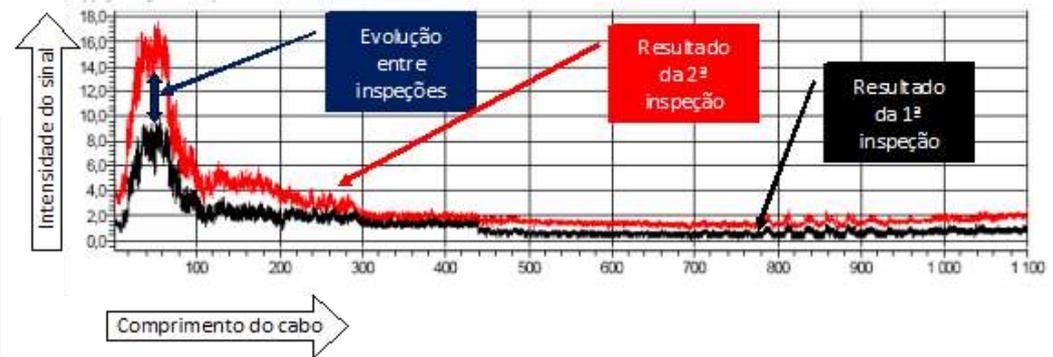
- Emitido logo após a inspeção;
- Permite a localização do defeito;
- Comparação entre inspeções;
- Aplicação dos critérios da ISO 4309;

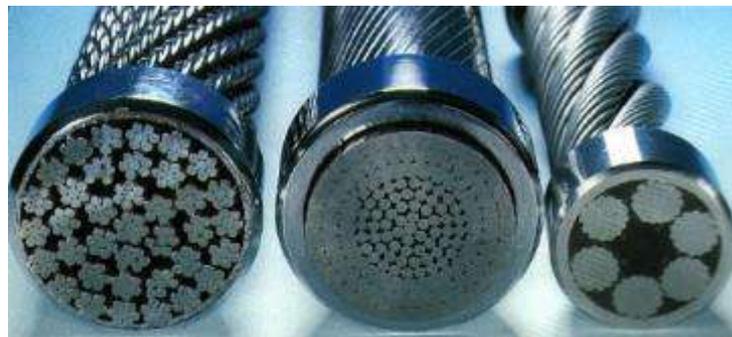
**Podem ser inspecionados
cabos com capa de PVC e
alma orgânica ou sintética**

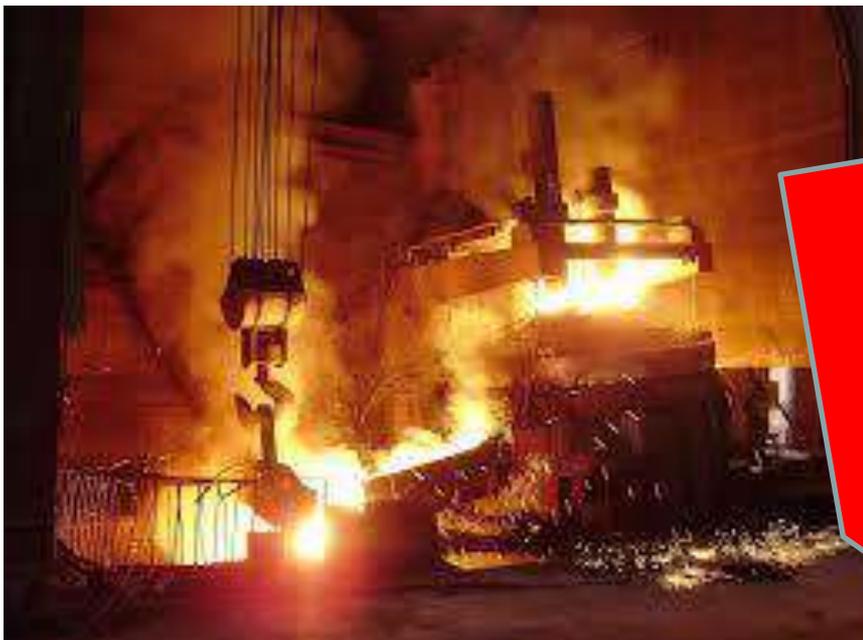
- Perda de resistência a tração;
 - Causada pela exposição dos arames externos a alta temperatura.
 - Fadiga térmica,
- Arames rompidos por fadiga mecânica;
- Abrasão;

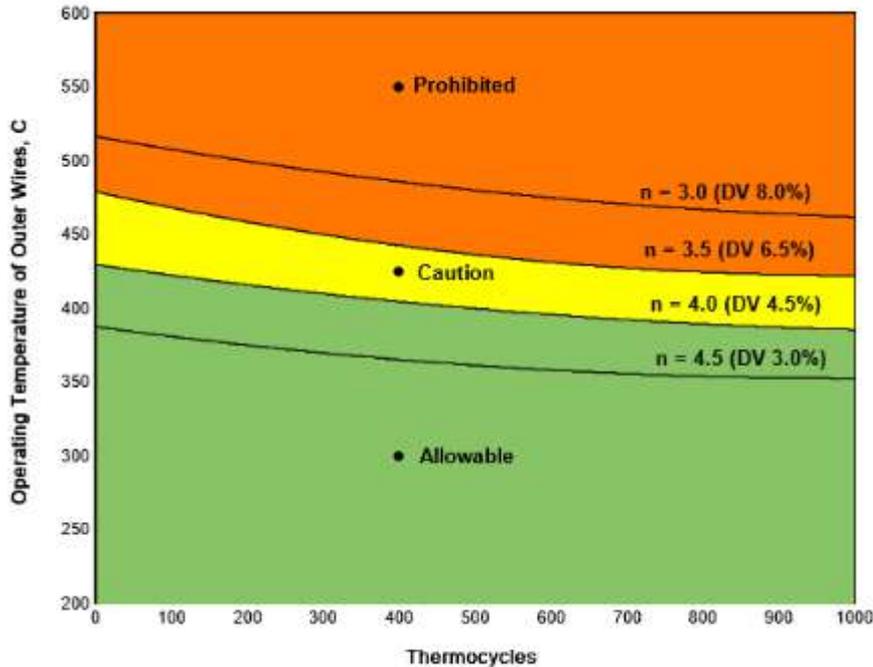
Figure 6: Specific working conditions of wire ropes for ladle cranes at a steel mill.

Análise experimental para determinação de parâmetros para análise da exposição a temperatura foi extraído de experiências do fabricante do sistema de inspeção. Foi desenvolvido parâmetros matemáticos, através de análises experimentais, na qual é possível avaliar a perda do fator de segurança destes cabos.

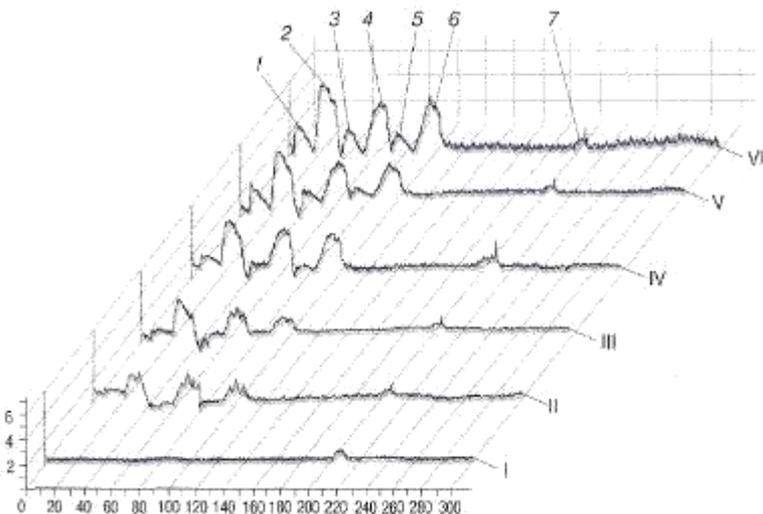
O primeiro registro (I) corresponde ao cabo novo logo após a sua entrega no guindaste .

Há seis picos sobre os todos os registros . Todos eles correspondem ao cabo com 110m.

As secções 2 , 4 e 6 com sinais máximas correspondem à localização das sessões do cabo sobre o bloco de polia inferior próximo a ele no momento da recarga Panela .

O pico 2 é o mais alto porque corresponde ao cabo que é mais próxima ao fluxo de metal quente .

Essas secções são afetados pelo calor da chama.

As secções 1, 3 e 5 correspondem à localização seção perto do bloco de polia superior no momento no momento do carregamento da panela. O aquecimento dos cabos é significativamente menor do que as secções de cabos 2 , 4 e 6 de. Então, os picos 1, 3 e 5 são menores que os picos de 2 , 4 e 6, pois as alterações na microestrutura são menores. Os sinais 1, 3 e 5 surgir devido à perda real da secção transversal do cabo devido ao processo abrasivo (contato polias).

O pico de 7 de todos os vestígios corresponde à ruptura de fio central do núcleo do cabo de aço. A ruptura não pode ser detectada visualmente, mas a sua presença foi confirmada pelo desenrolar do cabo após o seu descarte.

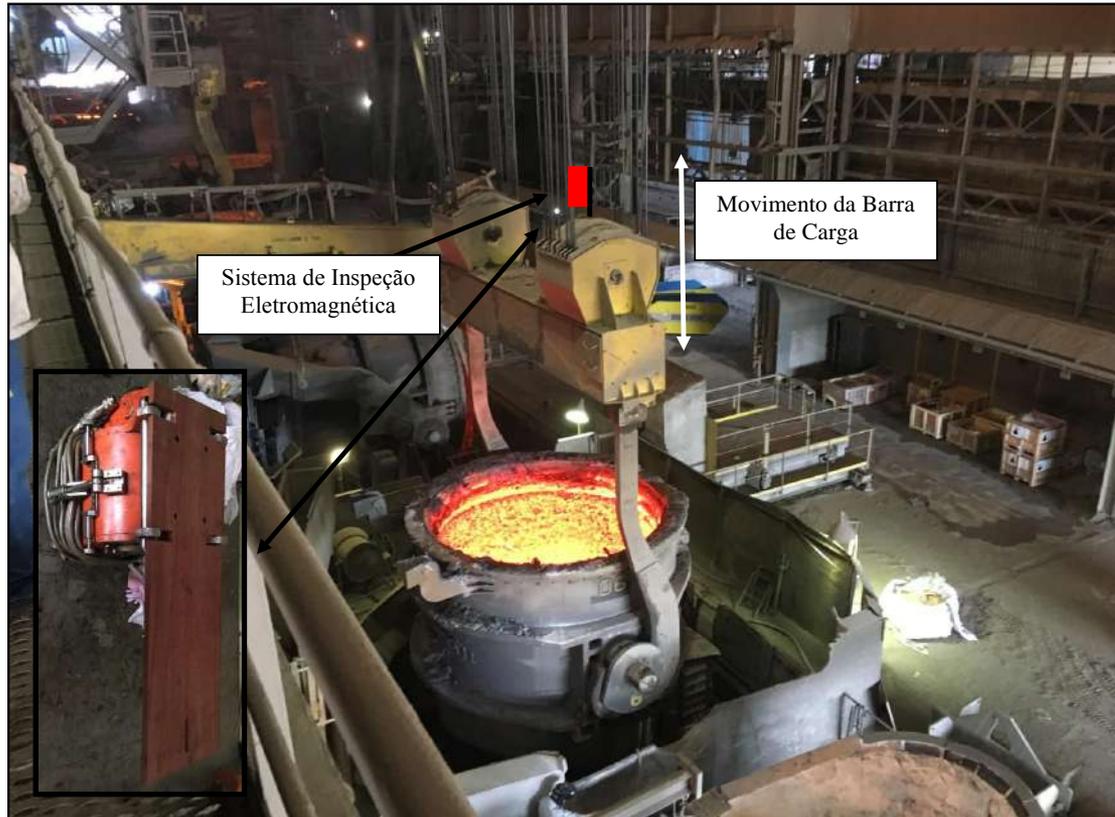
A inspeção em pontes de Aciaria consiste na passagem do trecho do cabo de aço que trabalha sob polias no sistema de inspeção eletromagnético. O trecho que trabalha repousado no Dromo. Para inspeção completa são realizadas movimentos de subida e descida do sistema de elevação até os respectivos limites. O sistema é reposicionado nas pernas dos cabos para fazer todas as pernas da ponte rolante. A inspeção é realizada em até 04 horas de trabalho.

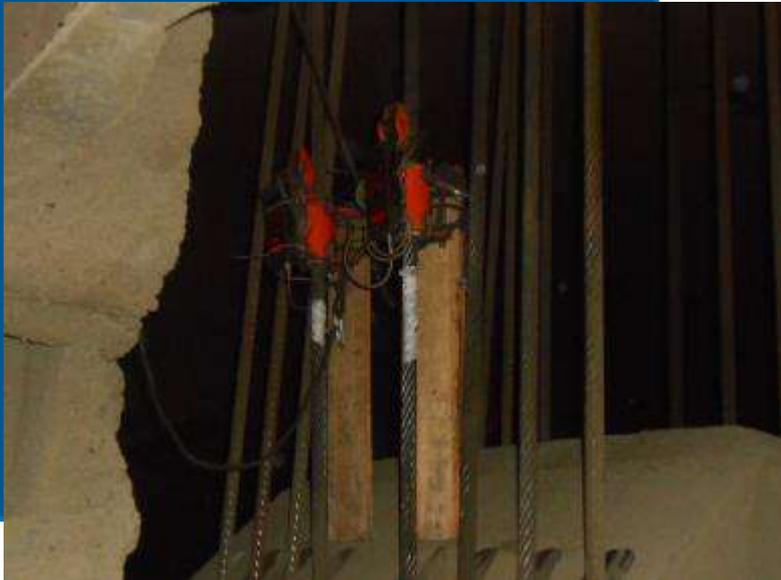
A IB-NDT é a única empresa no Brasil capaz de executar a inspeção com dois sistemas de inspeção simultaneamente.

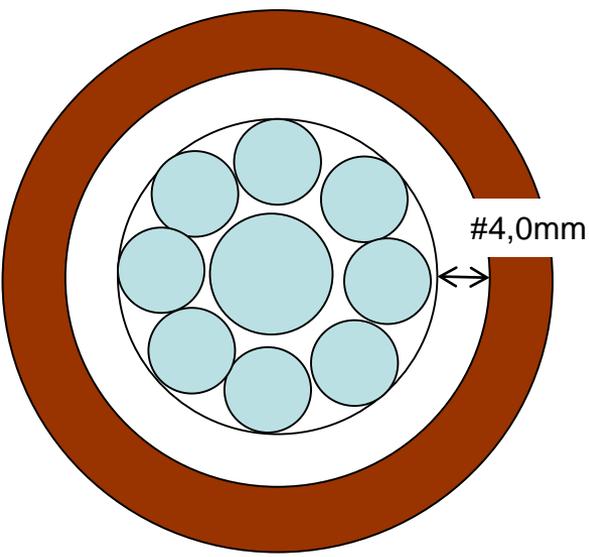
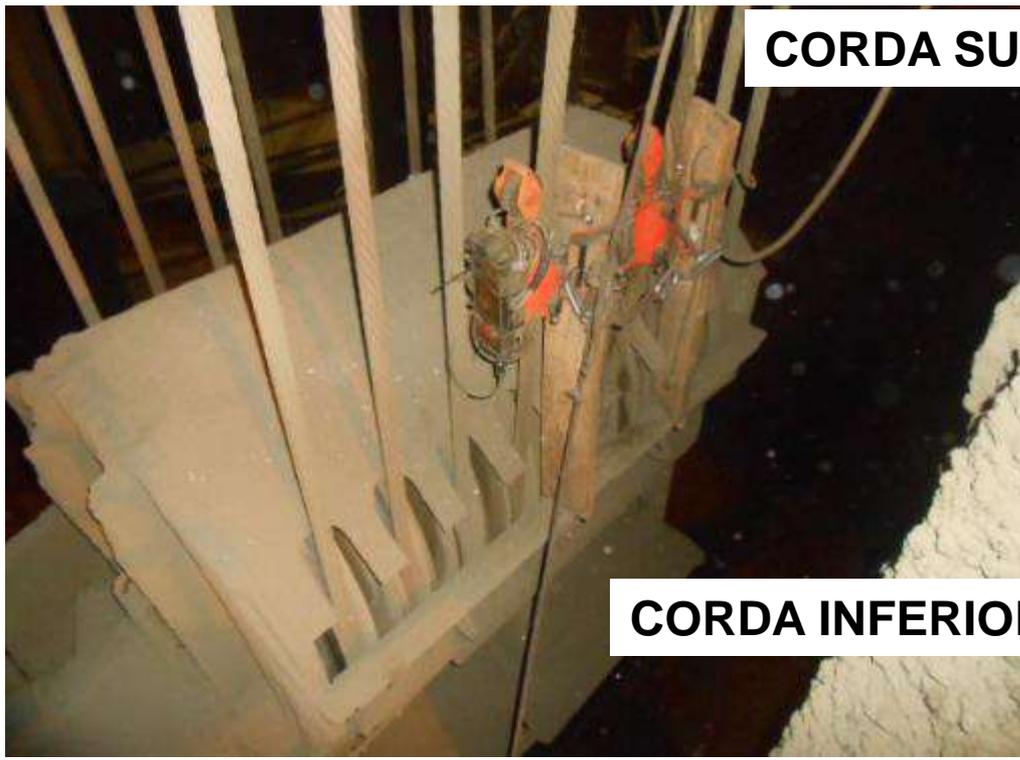
O sistema de inspeção possui luvas intercambiáveis que são trocadas conforme o diâmetro do cabo de aço. Em média há uma folga de 4mm de cada lado.

CORDA SUPERIOR

CORDA INFERIOR

O suporte da cabeça magnética será fixado com auxílio de dispositivos especiais (cabo de aço, grampos ou cordas), junto a barra de carga/sistema de polias, com isso impedindo o movimento de subida do suporte em caso de travamento.

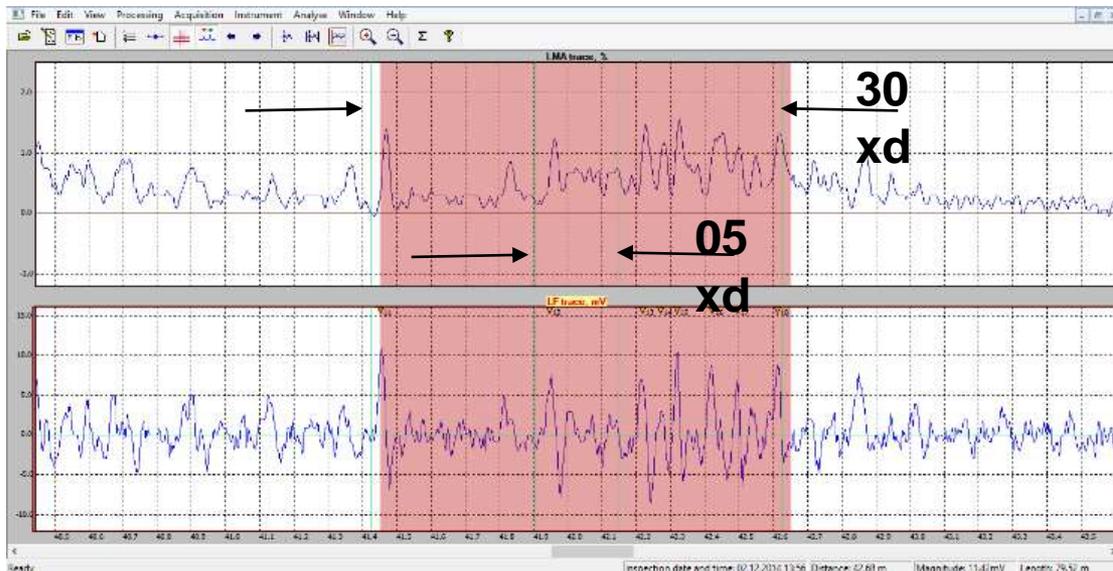
- Ponte rolante de 250t;
- Critério utilizado: ISO 4309:2010 - Cranes — Wire ropes — Code of practice for care and maintenance, inspection and discard;
- Para números máximos de fios rompidos (Tabelas 3 e 4 da ISO 4309:2010):
 - Fios rompidos em 01 passo (6 x d): 09
 - Fios rompidos em 05 passos (30 x d): 18

O cliente identificou 04 arames rompidos na inspeção visual e o cabo estava no final de vida útil, determinado pelo fabricante, foi solicitado a inspeção eletromagnética.

Na inspeção eletromagnética identificamos 08 arames rompidos que foram enquadrados no critério 30xd, ou seja, 45% do critério de rejeição.

O cabo de aço foi aprovado para operação em conformidade com a ISO 4309.

Até ser descartado, este cabo de aço, teve sua vida útil aumentada em 45% comparada com o prazo dado pelo fabricante

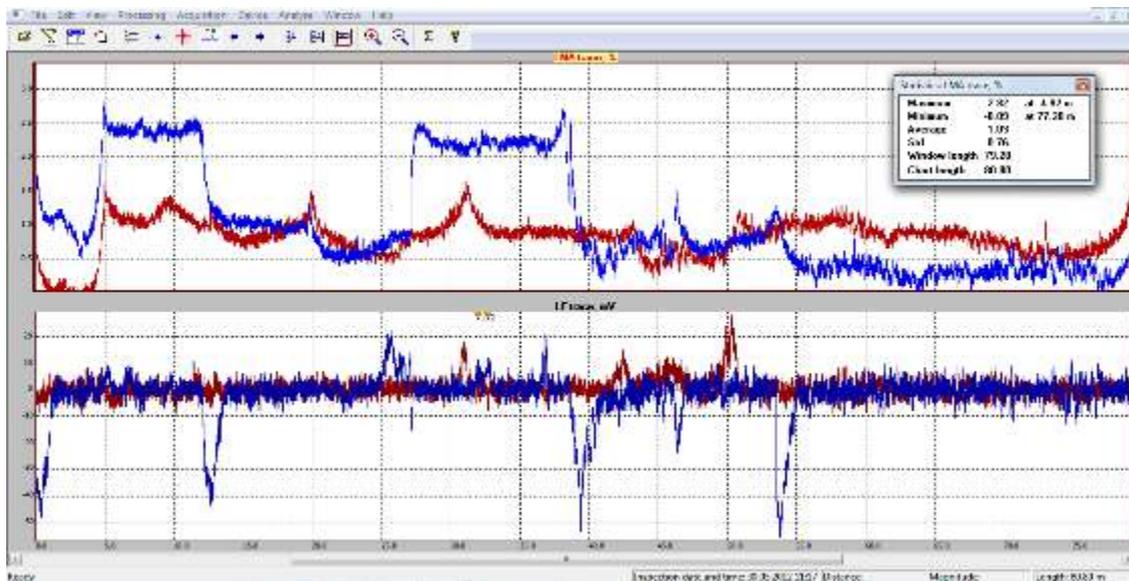
Os resultados entre inspeções podem ser comparados, permitindo uma projeção da evolução do dano. Na Figura acima temos a comparação entre inspeções em 2011 (vermelha) e 2014 azul. Pode-se verificar a evolução de abrasão (1,5% de perda de seção metálica) no intervalo entre inspeções. Neste caso a abrasão foi ocasionada por polia com desalinhamento.

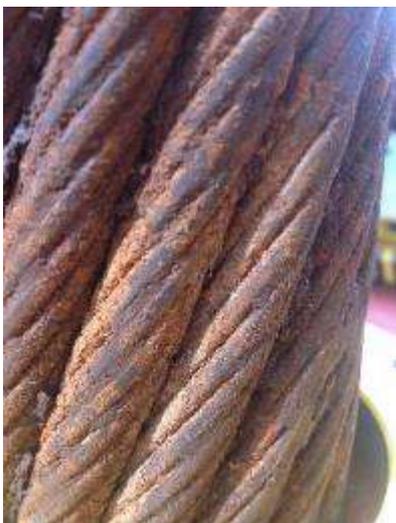
ANTES

A IB-NDT possui sistemas de Lubrificação forçada para Cabos de Aço que permitem a otimização da lubrificação com a uniformização do filme lubrificante além de penetração nos arames internos, diminuindo o atrito entre as pernas e aumentando a proteção contra corrosão.
