# IB-NDT

## SOLUÇÕES INTEGRADAS EM ENSAIOS NÃO DESTRUTIVOS

# **INSPEÇÃO ELETROMAGNÉTICA EM CORREIAS TRANSPORTADORAS COM ALMA METÁLICA**

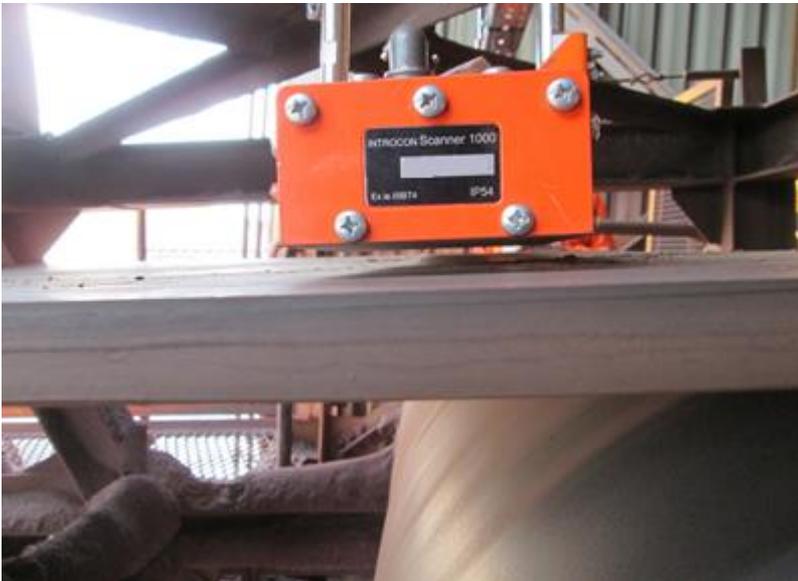
O SCANNER é um instrumento desenhado para realizar testes não destrutivos em correias transportadoras com alma metálica. O equipamento detecta fios partidos, desgastados e corroídos. Controla a integridade das emendas, inclusive medindo a distancia entre os possíveis fios rompidos. Esta técnica permite examinar uma ampla gama de correia transportadora, incluindo as utilizadas e ambientes classificados, áreas classificados “zona ex”.

O principio físico do equipamento é de corrente induzida (CI). A bobina do transdutor de CI atua sobre os cabos da malha da correia, medindo o campo magnético e a corrente de fuga. Desta forma os sensores identificam e registram as falhas localizadas (LF) e perdas de seção metálica (LMA%).

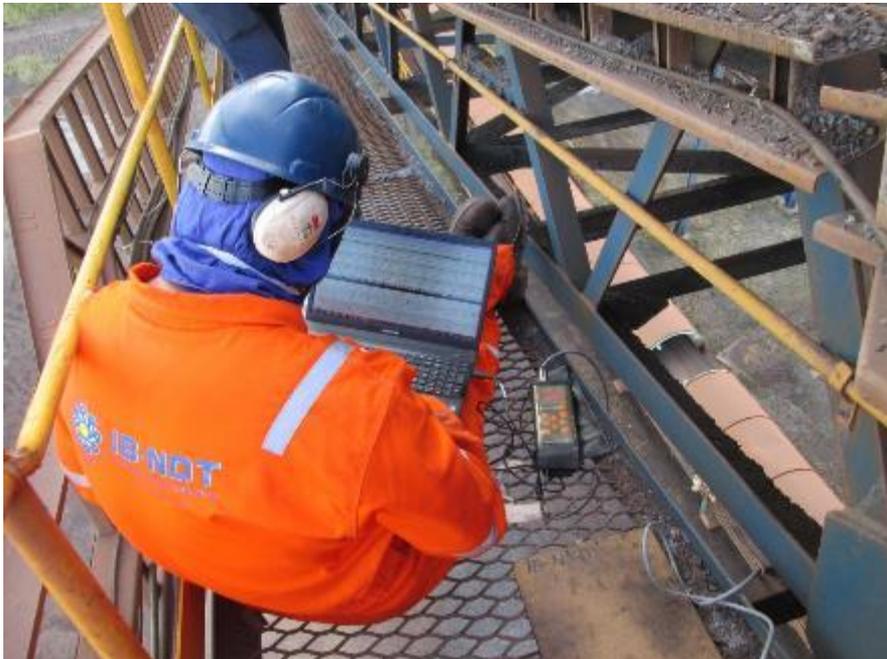
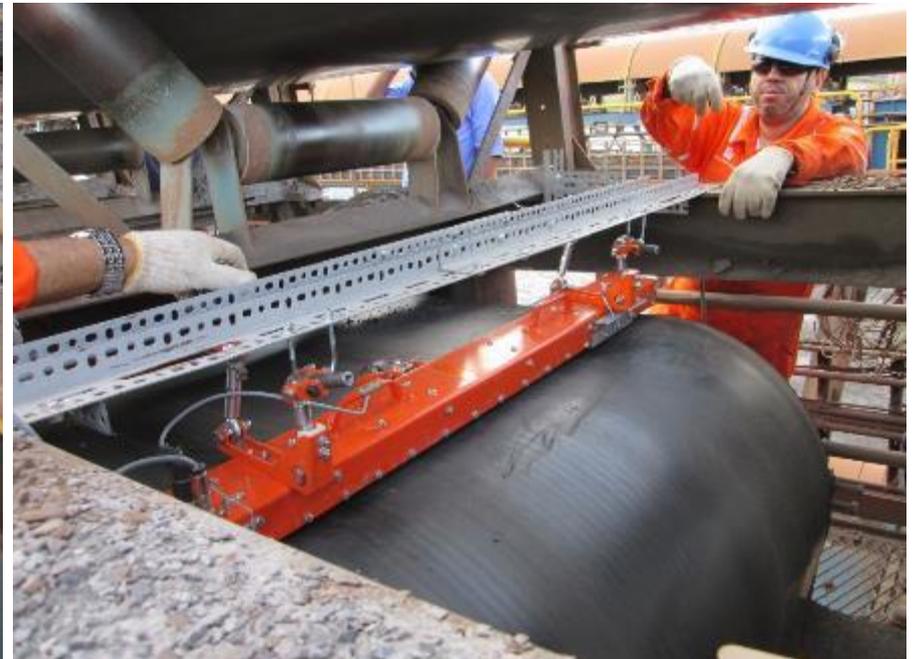
O equipamento não exige nenhuma preparação especial na correia para a realização do ensaio. A instalação do scanner é rápida e fácil. As inspeções se realizam com a correia em movimento durante o processo de transporte, sob seu regime usual de trabalho.

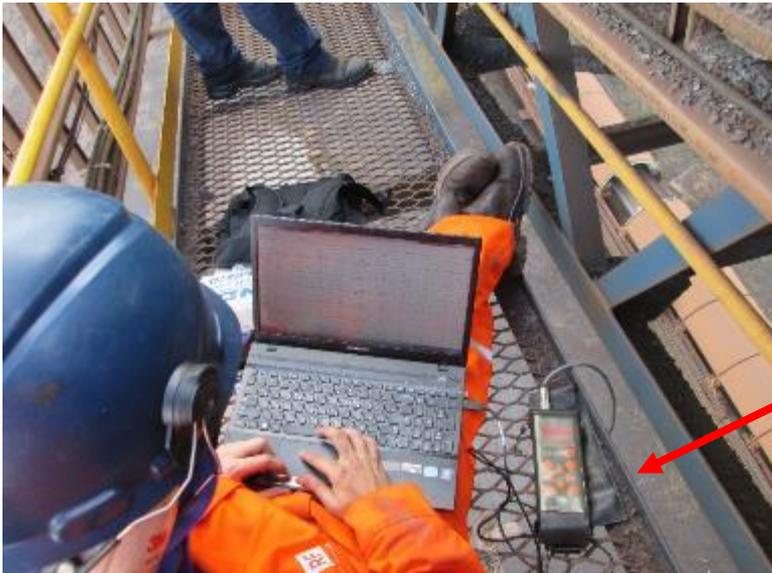
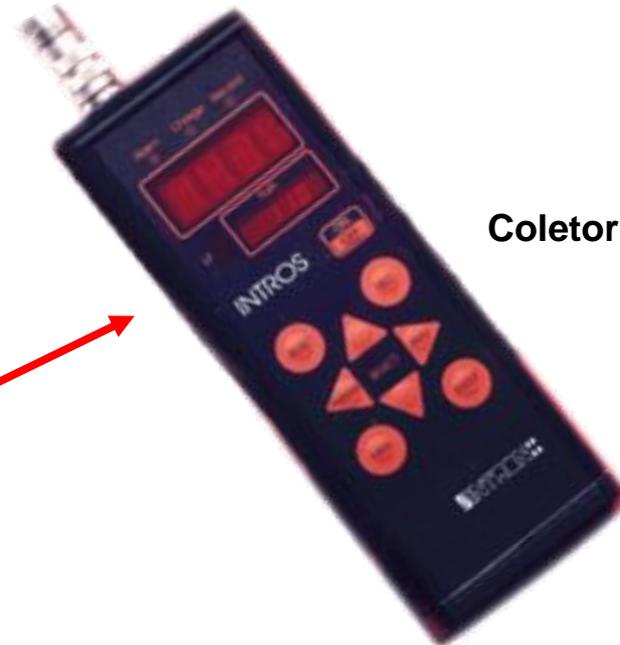
**Coletor de dados**

O instrumento é composto de um scanner e um coletor de dados portátil. O scanner tem um desenho modular que permite uma fácil adaptação às correias transportadoras. Existem scanners de diferentes tamanhos para facilitar o ajuste a diversas correias transportadoras.

O coletor de dados é conectado ao scanner e alimentado por baterias recarregáveis. Possui memória interna que armazena os dados para seu posterior download em um computador. O coletor de dados conta com uma tela digital luminosa que mostra as informações das medições efetuadas durante o ensaio.

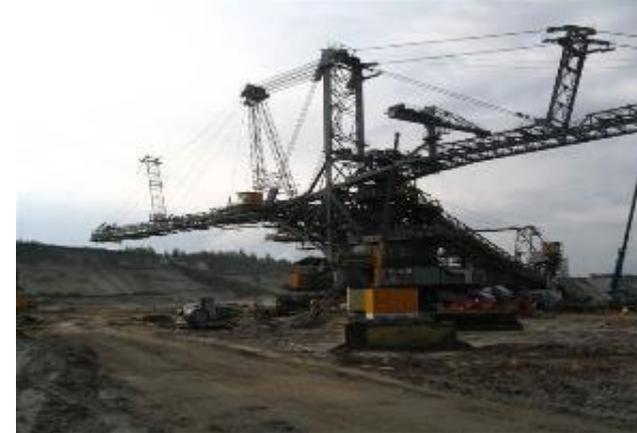
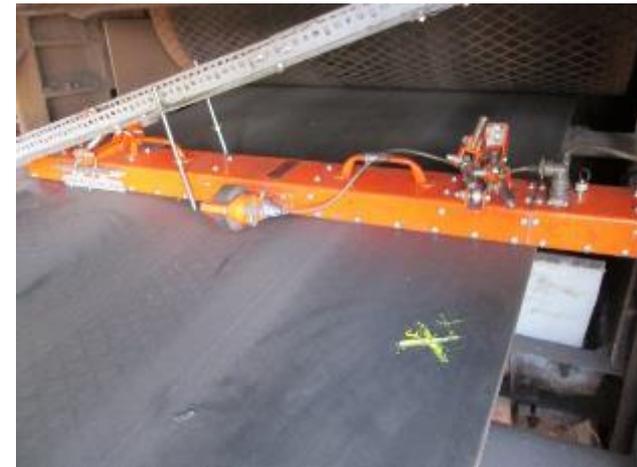
As correias transportadoras são freqüentemente utilizadas em mineradoras, indústrias de cimento, portos e plantas de fundição de aço. As correias transportadoras que são submetidas a altas cargas normalmente são equipadas com malha de aço (steel-cord conveyer belts). As operações das correias transportadoras com malha de aço requerem confiabilidade e segurança na operação. A quebra desta correia ocasiona a parada da produção, requerendo muito tempo para sua manutenção ou substituição. Algumas destas correias são usadas para transportar o minério da mina para o lugar onde ele será trabalhado, razão pela qual precisa-se ter uma condição segura. Os fios da malha de aço são a maior garantia de confiabilidade da correia transportadora e sua condição afeta diretamente a operacionalidade da correia.

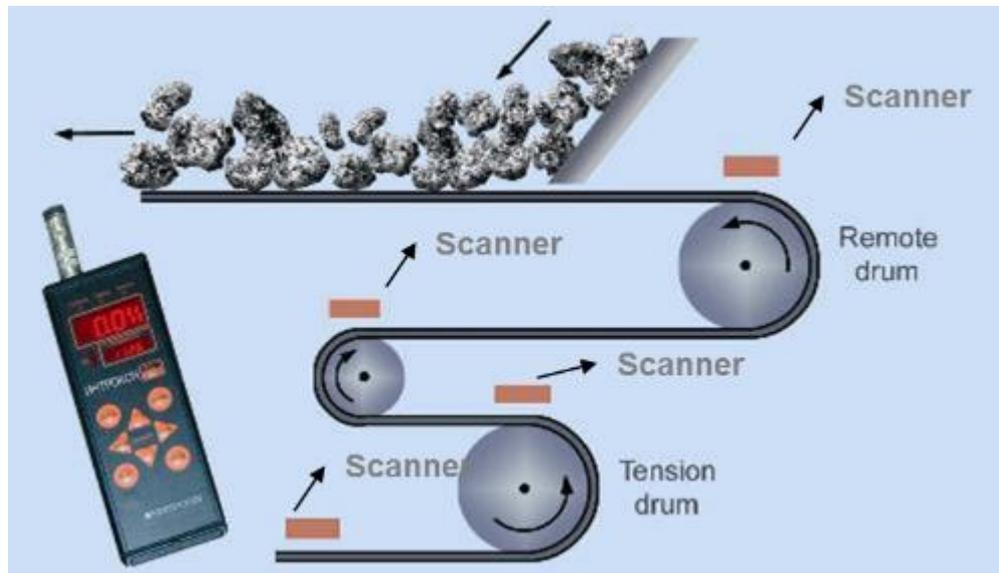
Na inspeção, o scanner pode ser instalado em qualquer um dos lados da correia, conforme demonstrado abaixo.

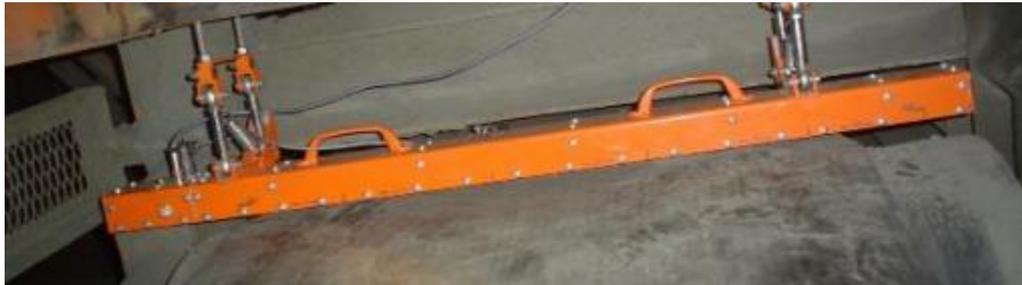
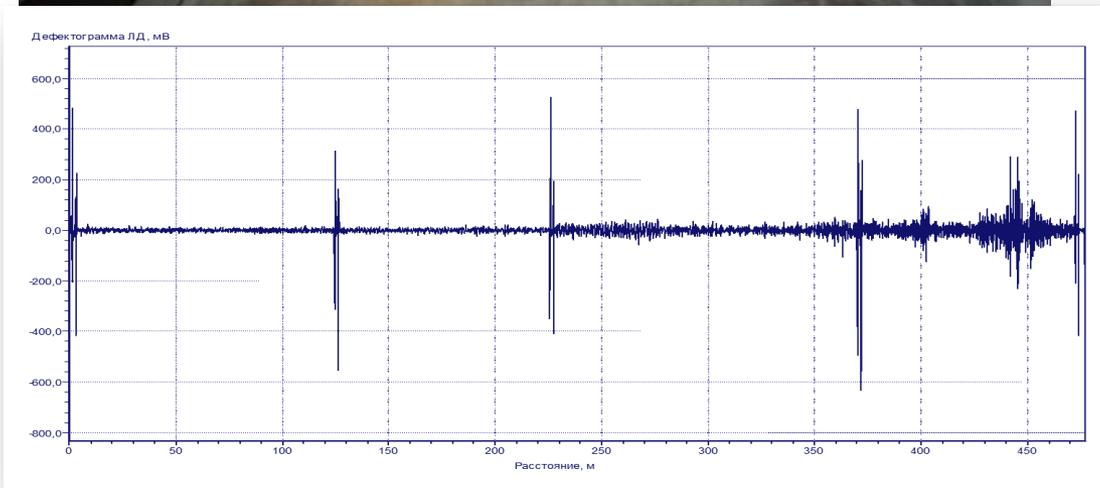
A inspeção pode ser feita de duas formas distintas, uma é com acompanhamento on-line da inspeção em um laptop e outra é armazenando os dados no coletor de dados e descarregando posteriormente para um computador. A demonstração gráfica do ensaio fica demonstrado conforme abaixo.

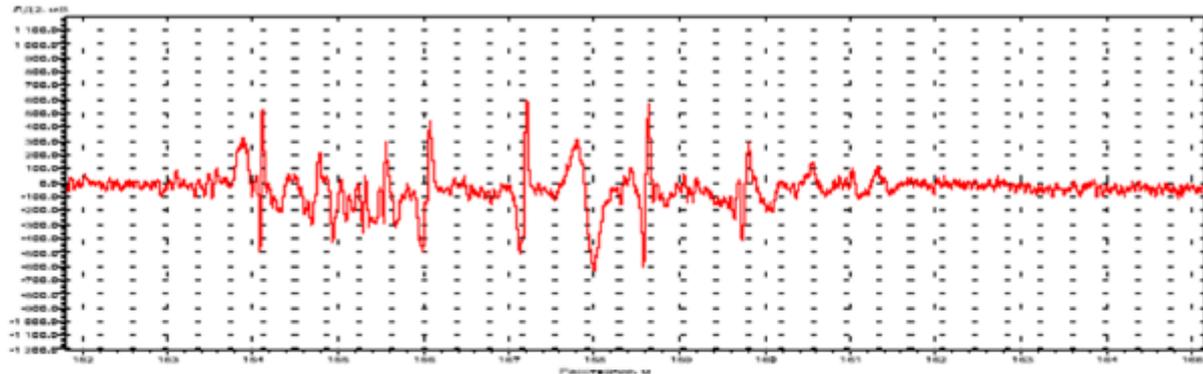
**1º Ensaio – Gráfico de uma seção que apresentou sinais de corrosão.**

A inspeção é arquivada para que se possa comparar a evolução da degradação da correia.

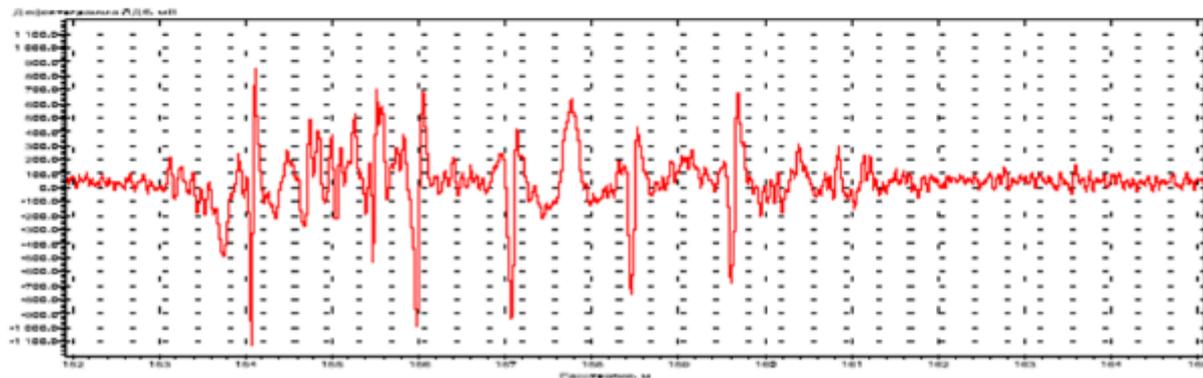
**2º Ensaio – 6 meses após o primeiro. É visível a evolução da corrosão identificada anteriormente**

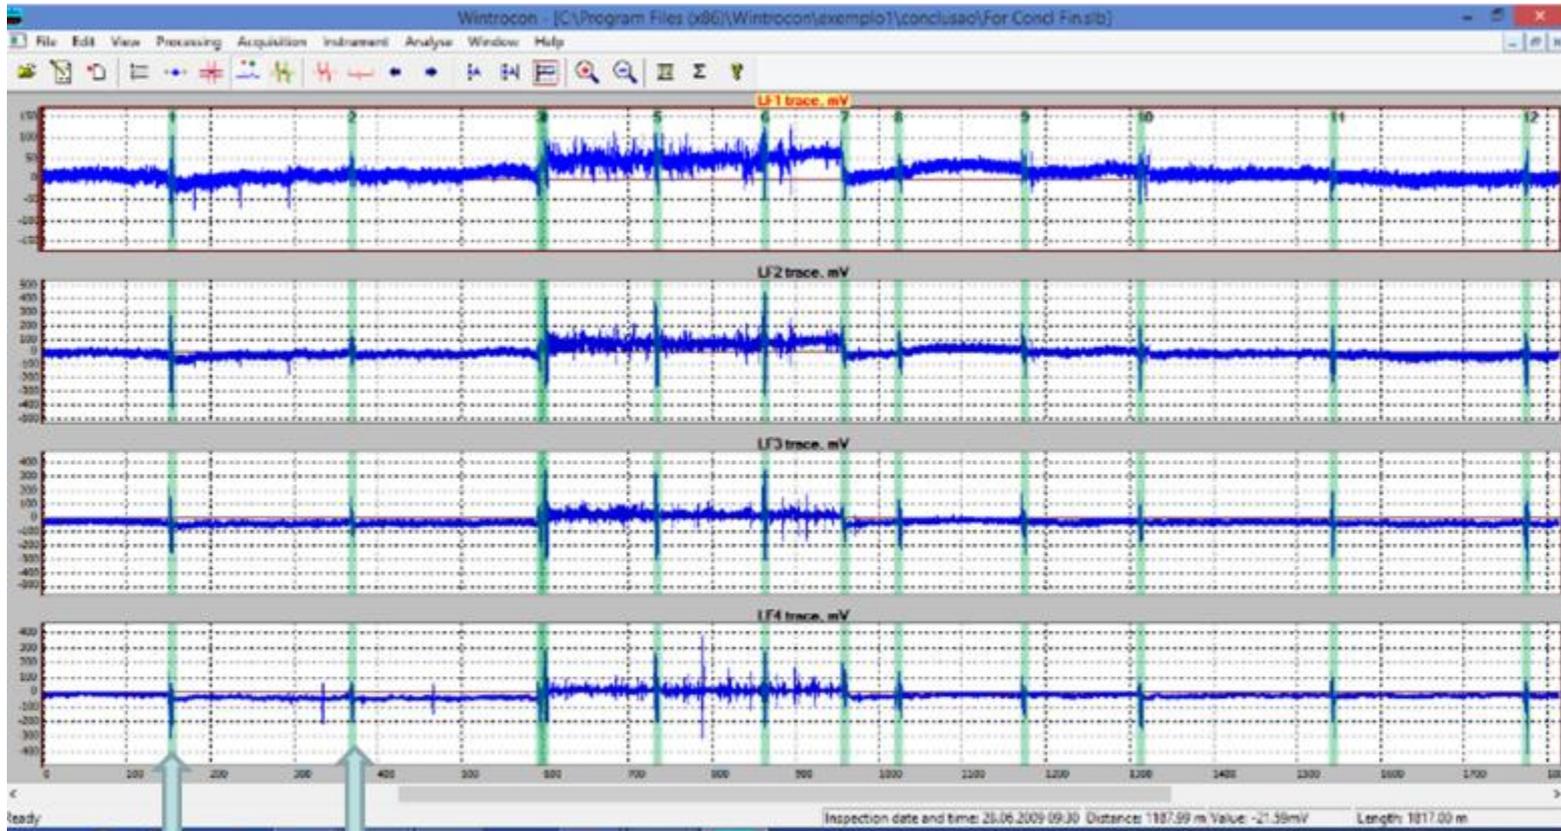
## Identificação da emenda

Neste Caso 1 emendas

Comprimento da Correia

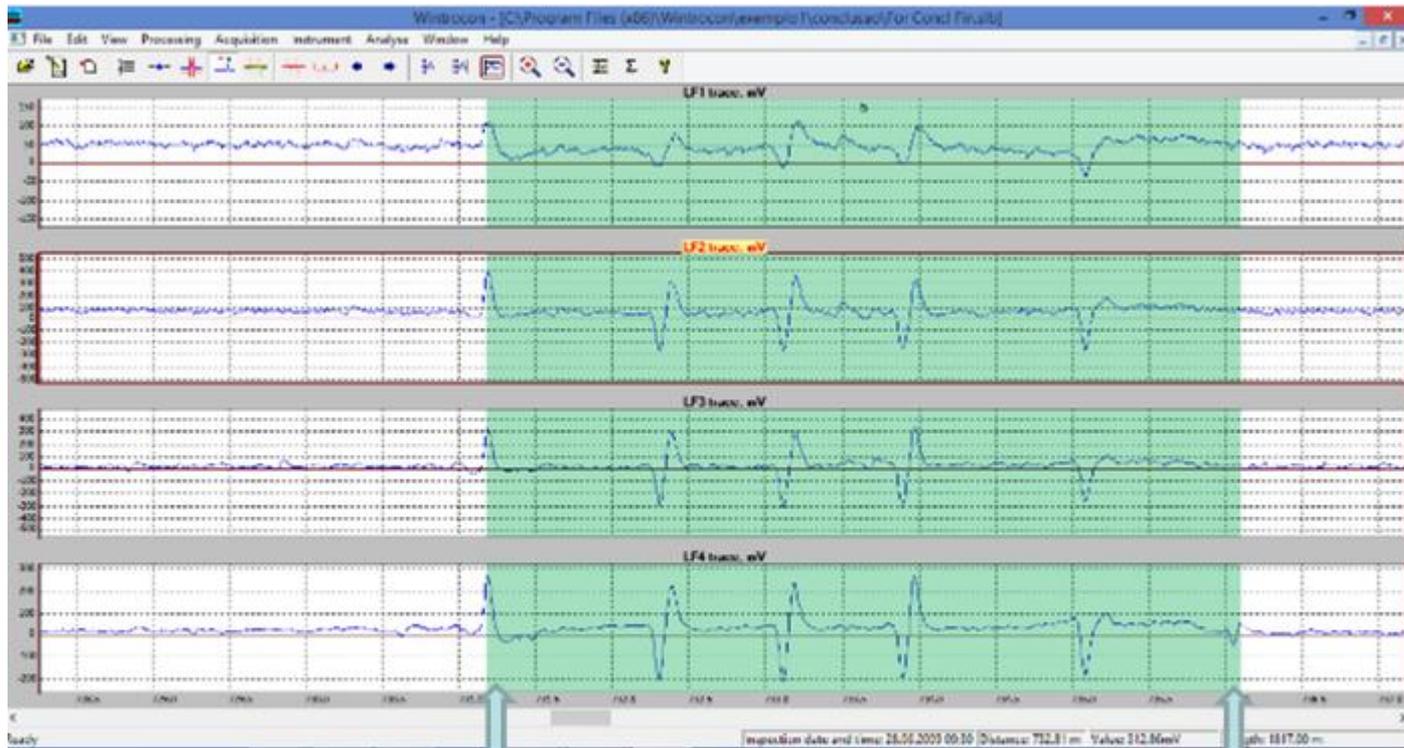
## Análise de danos na emenda

Início da emenda

Zoom de análise da emenda 5

Fim da emenda

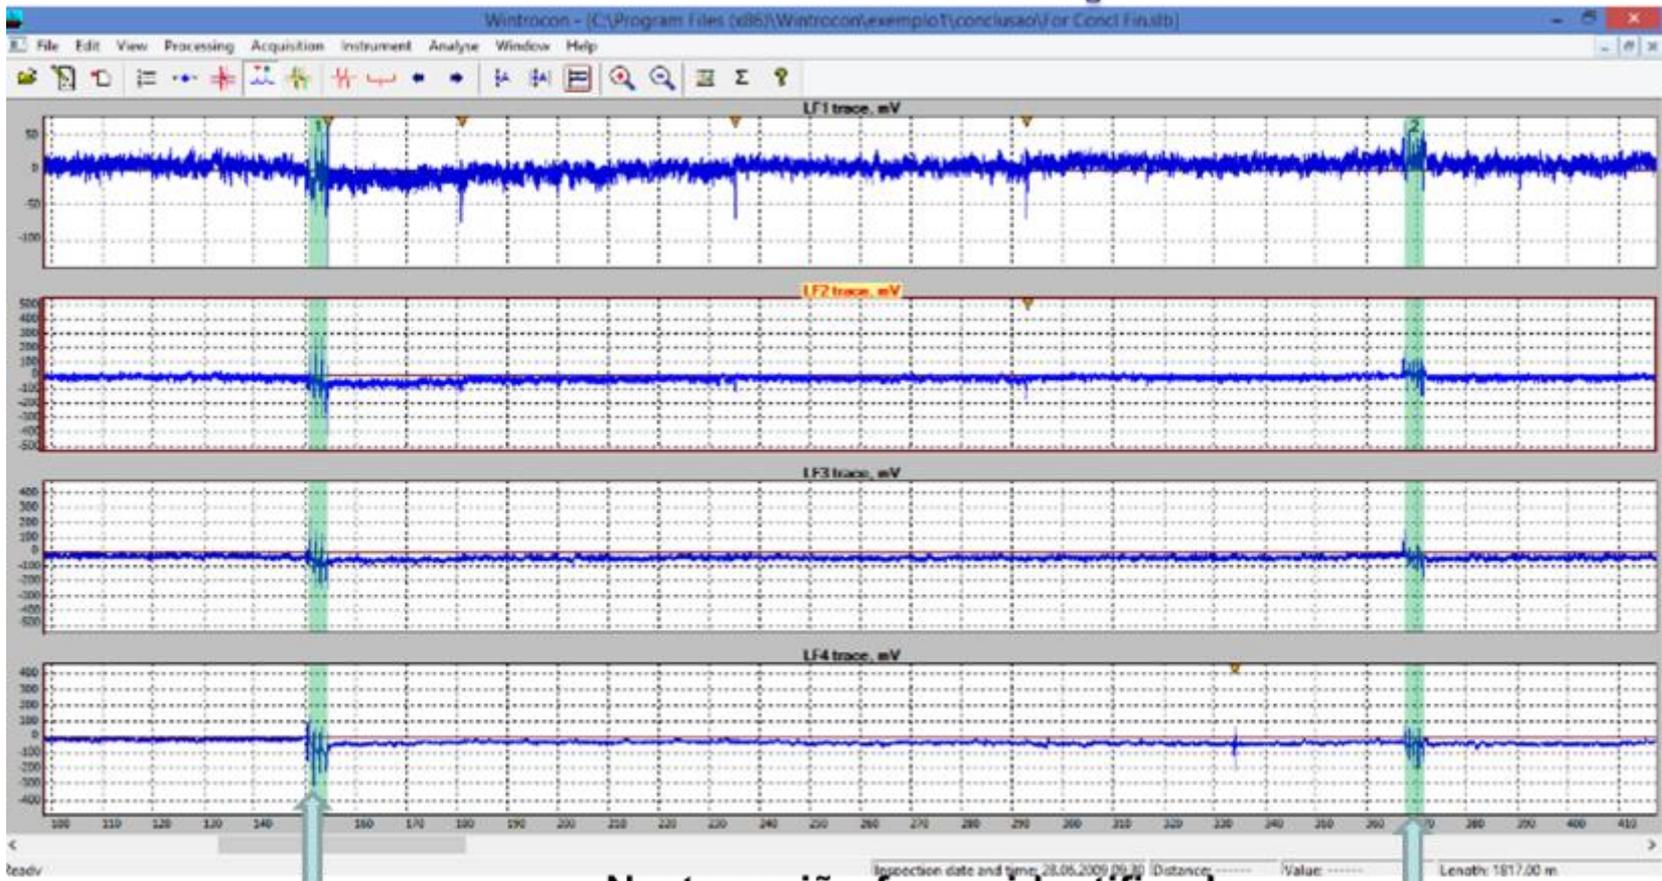
## Análise de arames rompidos

**Emenda n°1**

**Nesta região foram identificados  
06 regiões com 19 arames  
rompidos**

**Emenda n°2**

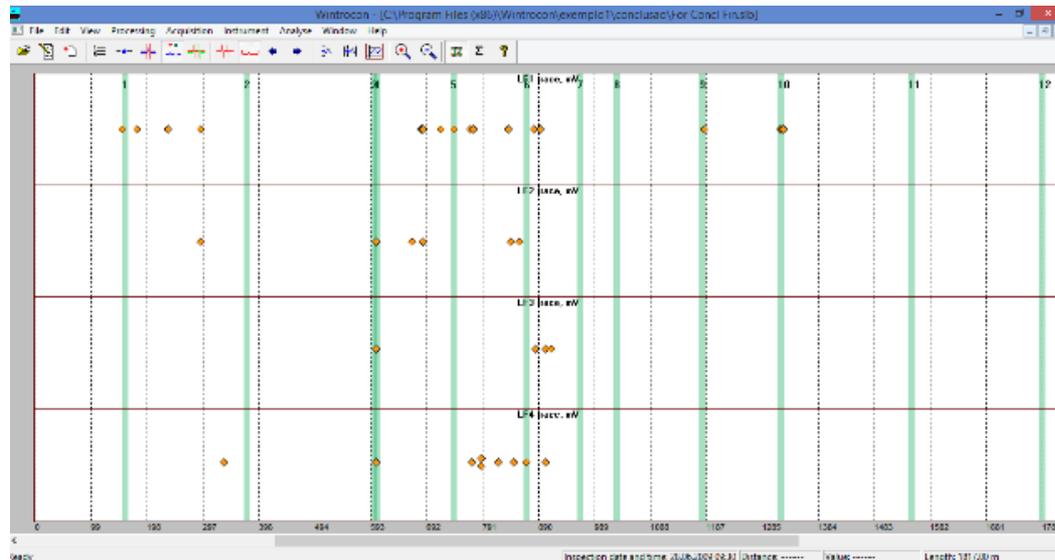
Com todos os dados obtidos na inspeção da correia se estabelece o diagrama representado abaixo, o qual permite a informação necessária para de identificar as áreas defeituosas. Permitindo assim, o monitoramento destas áreas e o planejamento do reparo no tempo

**A capacidade da correia transportadora pode ser calculada de acordo com os dados obtidos na inspeção não destrutiva realizada. A IB-NDT desenvolveu um método, com o qual é possível se calcular, com extrema exatidão a resistências dos fios da malha de aço, das partes afetadas por defeitos identificados na inspeção.**
